Natuurdoelanalyse Brunssummerheide

Provincie Limburg
Januari 2023

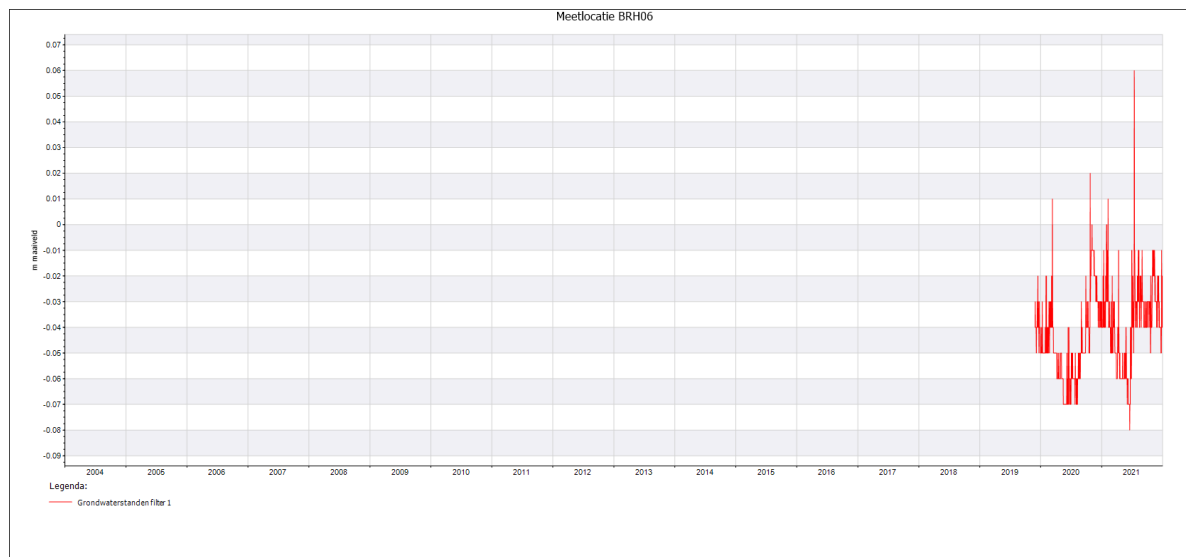
Stijghoogtelijn

Grondwaterstanden

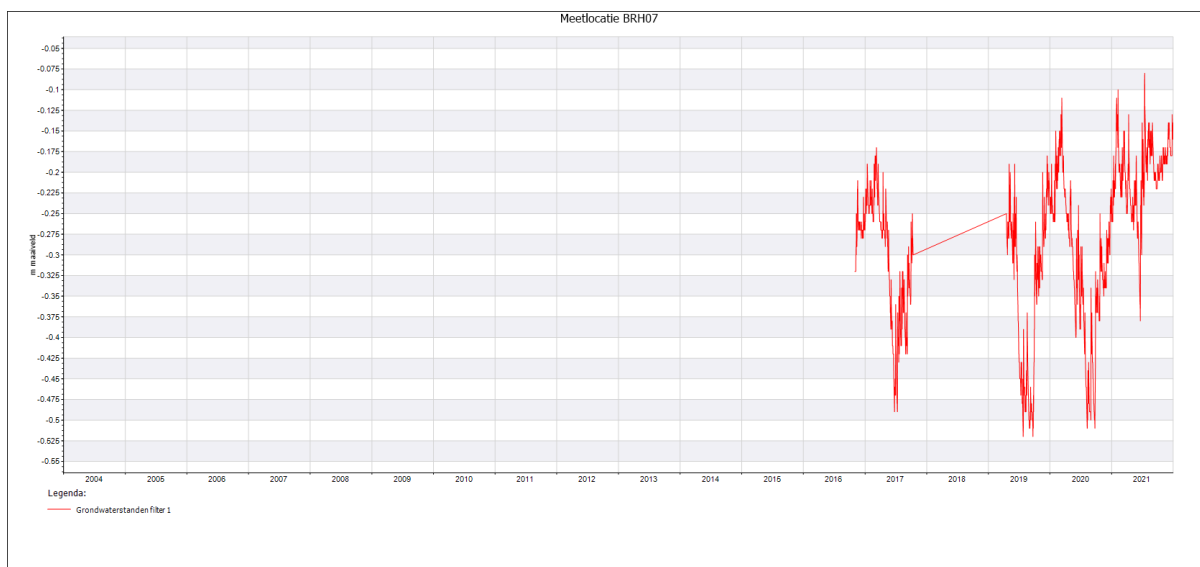
Stijghoogtelijn

Grondwaterstanden
