Natuurdoelanalyse (NDA)

Weerter- en Budelerbergen & Ringselven

Provincie Limburg

Maart, 2023

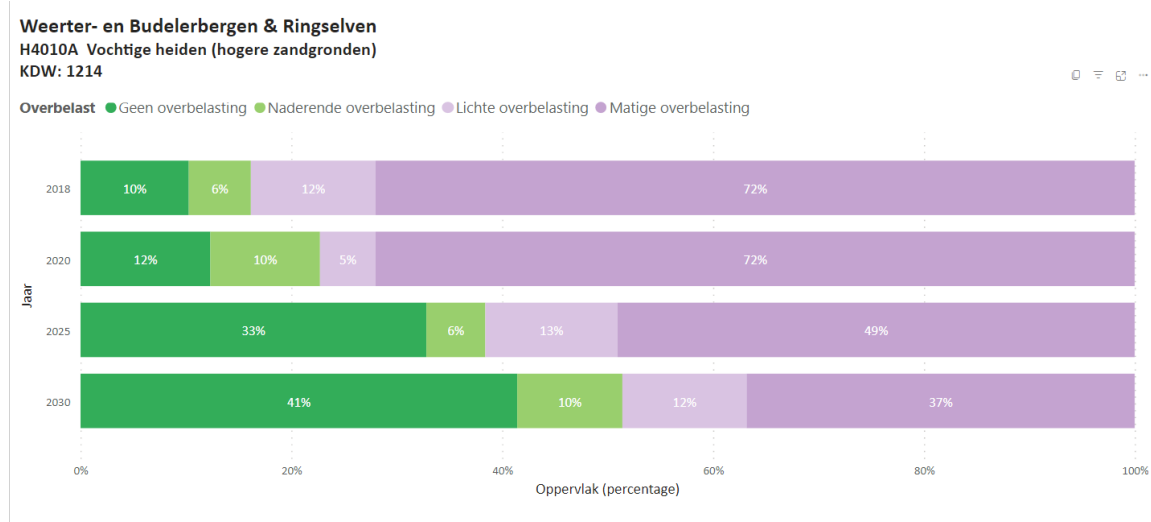
Figuur 5-2 Modelberekeningen stikstofdepositie (AERIUS Monitor 2022) op Vochtige heiden Weerter- en Budelerbergen & Ringselven

De kritische depositiewaarde voor Vochtige heiden ligt op 1.214 mol N/ha/jaar (Van Dobben *et al*, 2012b). In is de berekende stikstofdepositie (AERIUS M22) op Vochtige heiden met voorgenomen rijksbeleid weergegeven.

De geactualiseerde depositiedata zijn afkomstig uit de AERIUS M22. Daaruit blijkt dat er sprake is van een dalende trend. Dit is geanalyseerd in tijd (referentiesituatie – 2020 – 2030) en afgezet tegen de herstelmaatregelen. De voortdurende overbelasting van het habitatype wordt in figuur 3.10 zichtbaar gemaakt door het lichtpaars- en donkerpaarsgekleurde gedeelte van de balk.

Er wordt dus verwacht dat er tot en met 2030 rekening moet worden gehouden met een matige overschrijding van de kritische depositiewaarde (KDW) op 37 % van het areaal.

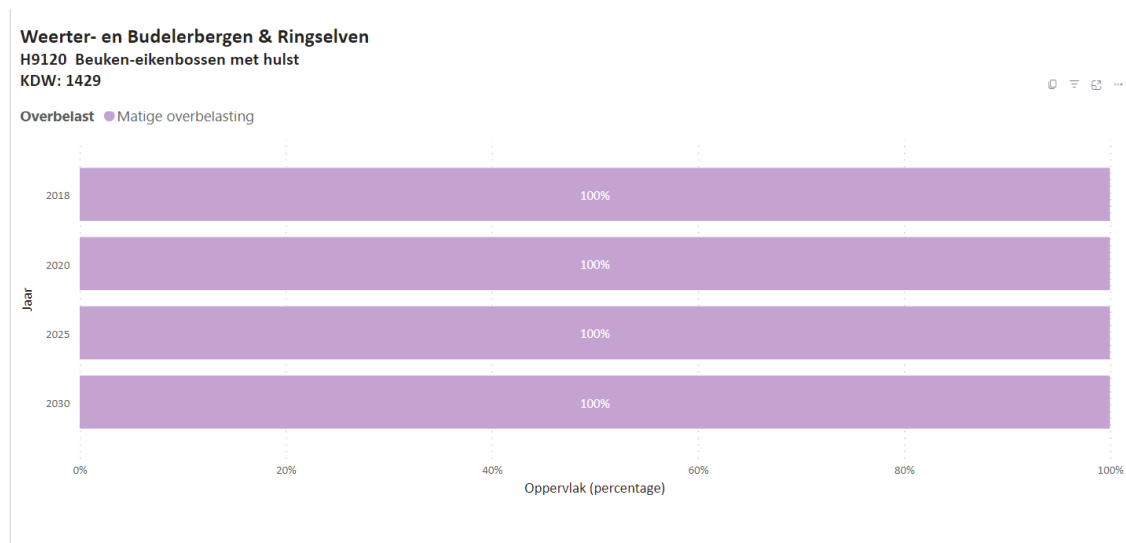
Figuur 5-7 Overschrijding stikstofdepositie voor Beuken- eikenbossen met hulst in Weerter- en Budelerbergen & Ringselven (bron: AERIUS Monitor 2022)

De kritische depositiewaarde voor Beuken- eikenbossen met hulst ligt op 1.429 mol N/ha/jaar (Van Dobben *et al*, 2012b). In tabel 3.4 is de berekende stikstofdepositie (AERIUS 22) op Vochtige heiden met voorgenomen rijksbeleid weergegeven.

De geactualiseerde depositiedata zijn afkomstig uit de AERIUS M22. Daaruit blijkt dat er sprake is van een dalende trend. Dit is geanalyseerd in tijd (referentiesituatie – 2020 – 2030) en afgezet tegen de herstelmaatregelen. De voortdurende overbelasting van het habitatype wordt in figuur 3.9 zichtbaar gemaakt door het lichtpaars- en donkerpaarsgekleurde gedeelte van de balk. Er wordt dus verwacht dat er tot en met 2030 rekening moet worden gehouden met een matige overschrijding van de kritische depositiewaarde (KDW).

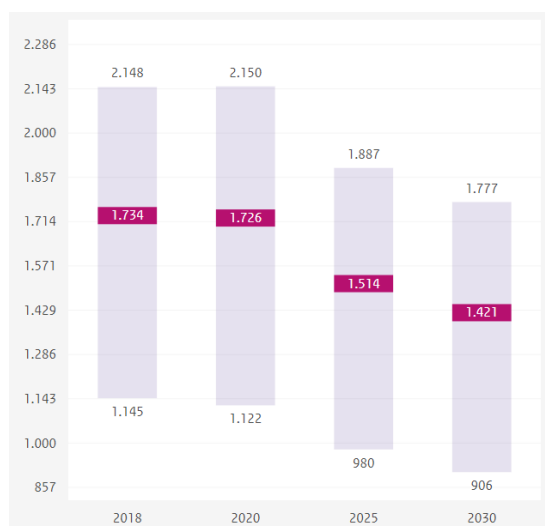
6.1. MEETNET AMMONIAK IN NATUURGEBIEDEN (MAN)

Het Meetnet Ammoniak in Natuurgebieden (MAN) meet het RIVM samen met natuurbeheerders en vrijwilligers de maandgemiddelde ammoniakconcentratie in de lucht in Nederland. Het MAN begon in 2005 met metingen in 22 natuurgebieden. Na een aantal uitbreidingen meten we in 2022 in 87 natuurgebieden. Daarnaast meten we sinds 2021 ook op 18 andere plekken. Deze overige meetpunten hebben het doel om de concentraties buiten de natuurgebieden beter in beeld te krijgen.

Voor het Natura-2000-gebied Weerter- en Budelerbergen & Ringselven wordt op twee punten gemeten, allebei de punten zijn gelegen binnen het Vogelrichtlijngebied, een op Loozerheide en het andere punt in de Budelerbergen. De piek die in 2018 is waargenomen wordt niet teruggezien in Aerius 2022. Wel laat het MAN meetnet een daling zien die Aerius 2022 ook terug te zien is.

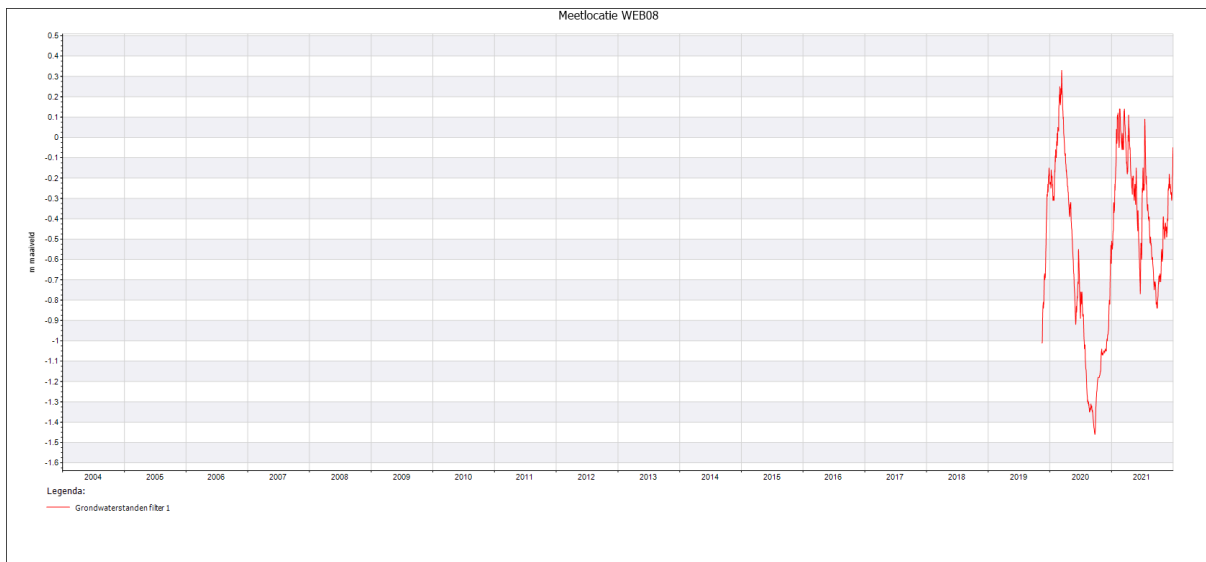
Stijghoogtelijn

Grondwaterstanden

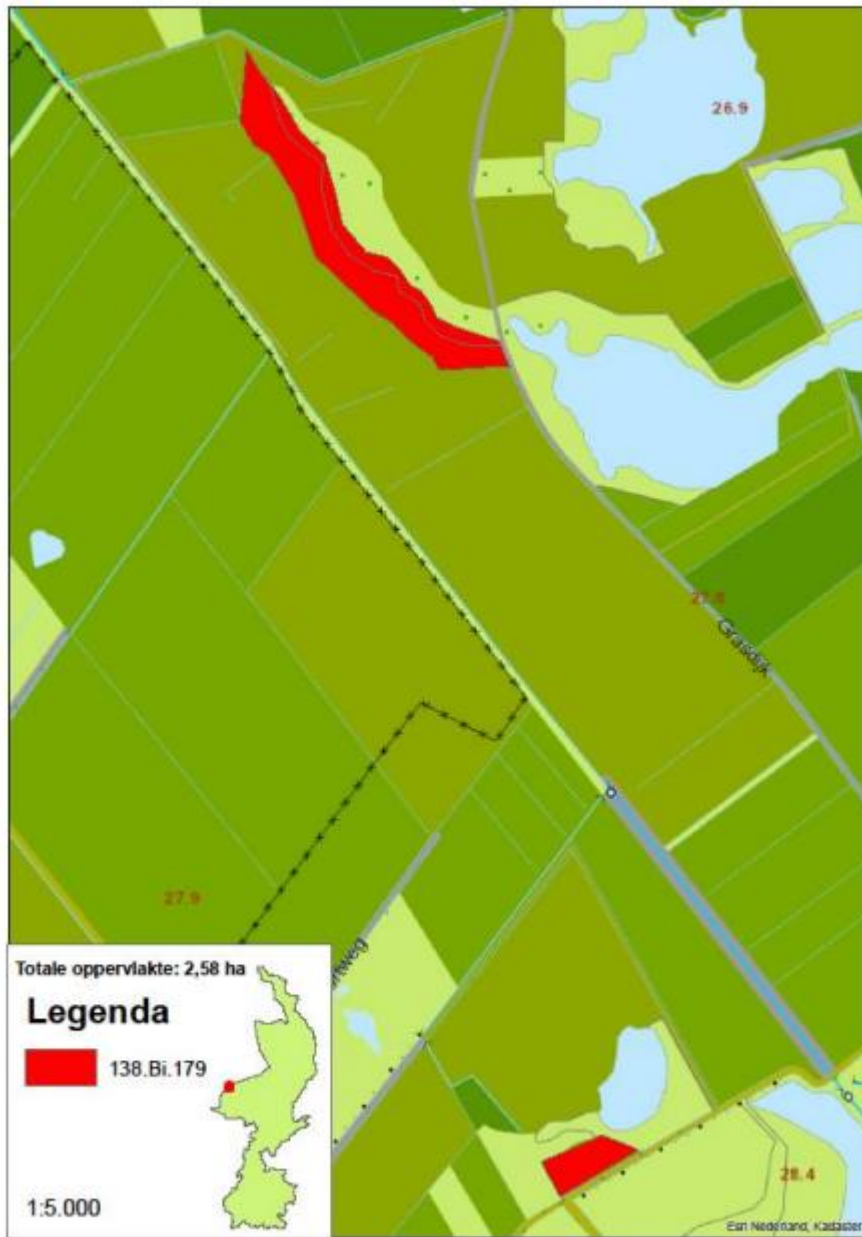
Kaartjes uitgevoerde maatregelen Weerterbos

Maatregel	Habitat	Opp. in ha geraamd	Opp. in ha gerealiseerd
138.Bi.179 Kappen bos in catchment vennen, enten	H3130 Zwakgebufferde vennen	2,50	2,58
138.M.188 Maaien oeverzones van de vennen	H3130 Zwakgebufferde vennen	42,29	42,29
138.S.4 Opslag verwijderen	A224 Nachtzwaluwbiotoop	9,88	9,88
138.S.184 Opslag verwijderen	H3130 Zwakgebufferde vennen	23,37	23,37
